# **ESTUDIO Y ANÁLISIS DE LA SUBSIDENCIA DEL TERRENO EN LA CUENCA DEL ALTO GUADALENTÍN. INVESTIGACIONES PREVIAS, EVOLUCIÓN, CAUSAS Y CONSECUENCIAS**

Máster Universitario en Ingeniería de los  
Materiales, del Agua y del Terreno

## **Trabajo Fin de Máster**

**Septiembre de 2015**

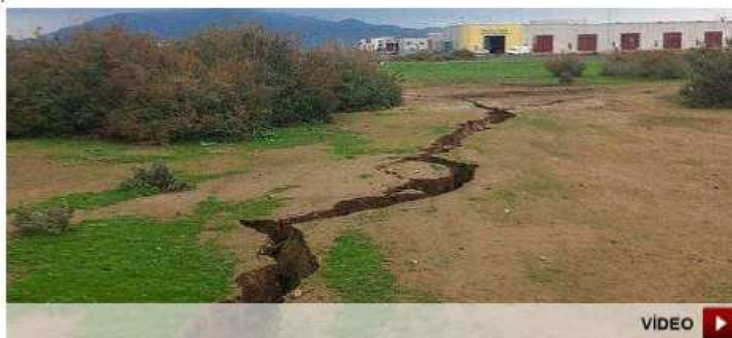
La grieta se extiende sobre una parcela del parque industrial en dirección a la Ciudad Deportiva "Valverde Reina"; y tiene una longitud de más de 300 metros cuadrados y una profundidad de más de dos metros en algunos tramos, según informan fuentes de Protección Civil.

Las mismas fuentes indican que la grieta apareció hace dos días y se abre de forma progresiva en los últimos días alcanzando una apertura de entre 40 y 50 centímetros en algunas zonas, por lo que el Ayuntamiento va a señalizar la zona con el fin de evitar algún accidente por otros riesgos geológicos en la zona.

Figura 1.2.7: Artículo sobre una grieta en el terreno en el polígono industrial "El Saladar" en Totana. La Verdad 22/10/2014.

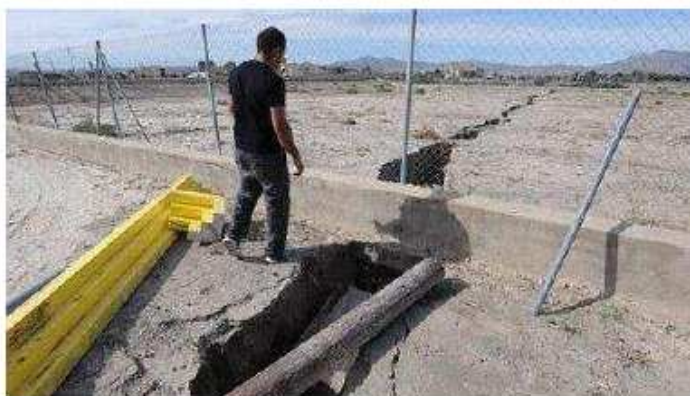
La retirada del agua que se acumuló en la pedanía de **El Esparragal, en Puerto Lumbreras**, durante las inundaciones de finales de septiembre ha sacado a la luz otro preocupante fenómeno: **una grieta en el suelo** que se extiende a lo largo de **1,5 kilómetros** y que en algunos puntos llega a tener hasta cinco metros de profundidad.

Figura 1.2.8: Artículo sobre una gran grieta en el terreno en El Esparragal (Puerto Lumbreras), tras la inundación de septiembre de 2012. La Verdad 18/10/2012.

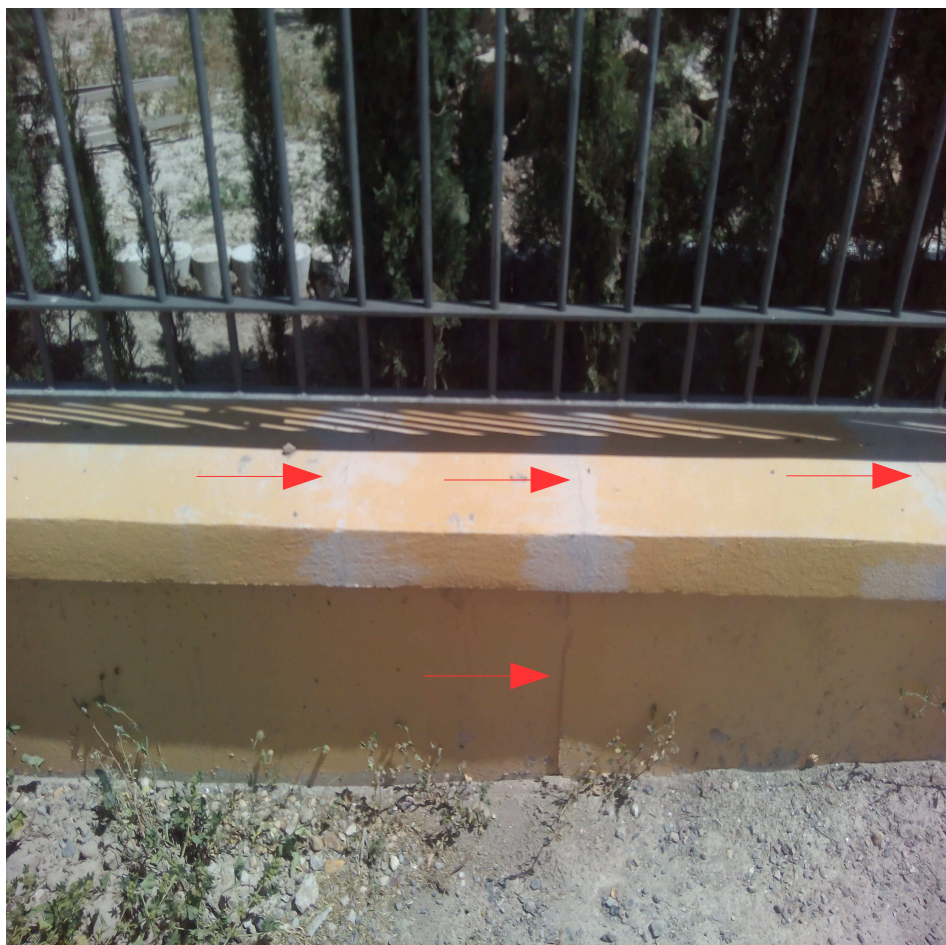
Figura 5.2.5: PC-03, grietas en muro de cerramiento exterior en parcela en pedanía de Cazalla.

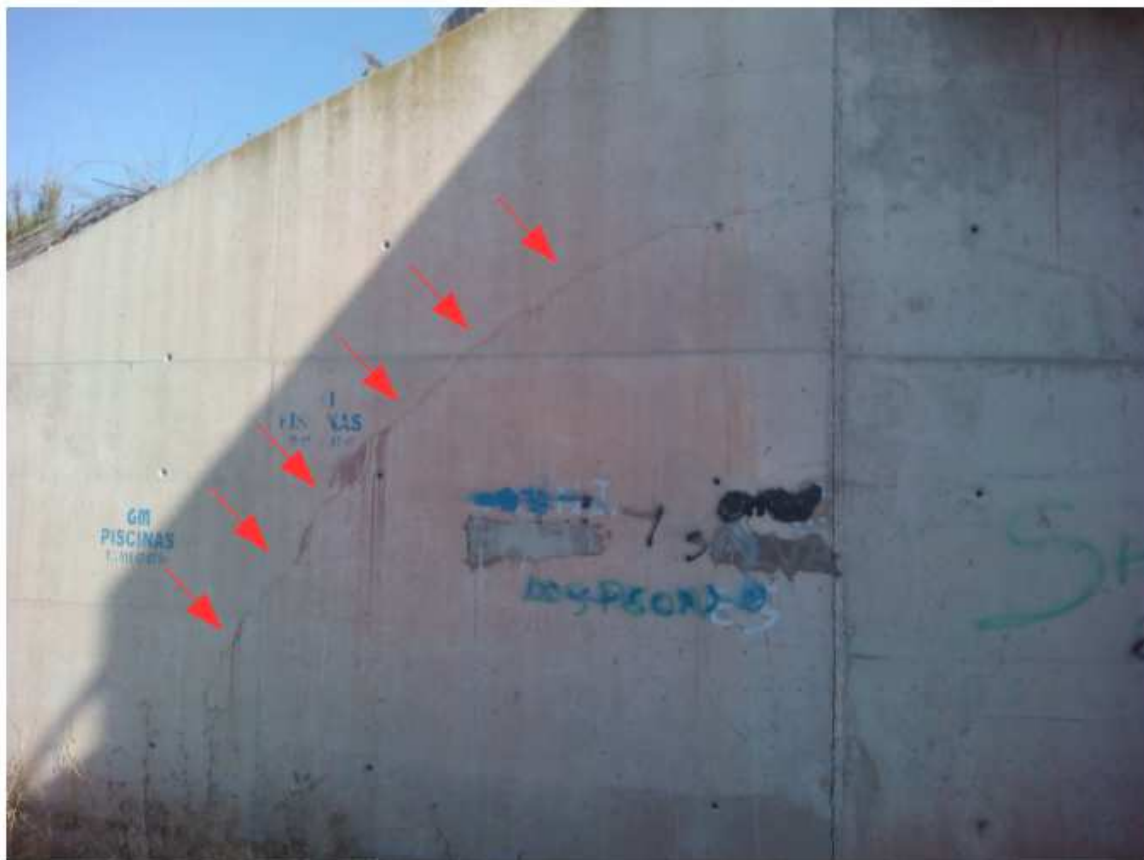
Figura 5.2.14: Patología PC-07, donde se aprecia la grieta a 45° por arco de descarga provocado por asiento del terreno.

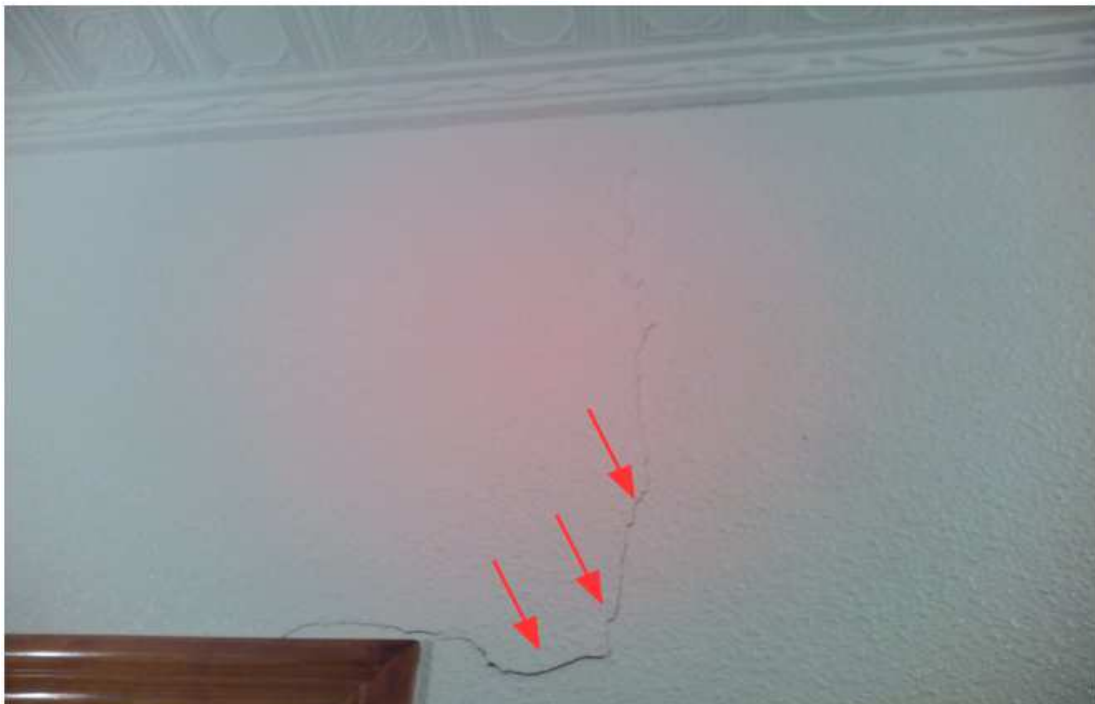
Figura 5.2.23: Grietas en forma de arco de descarga en tabique de fábrica de ladrillo en patología PC-11.

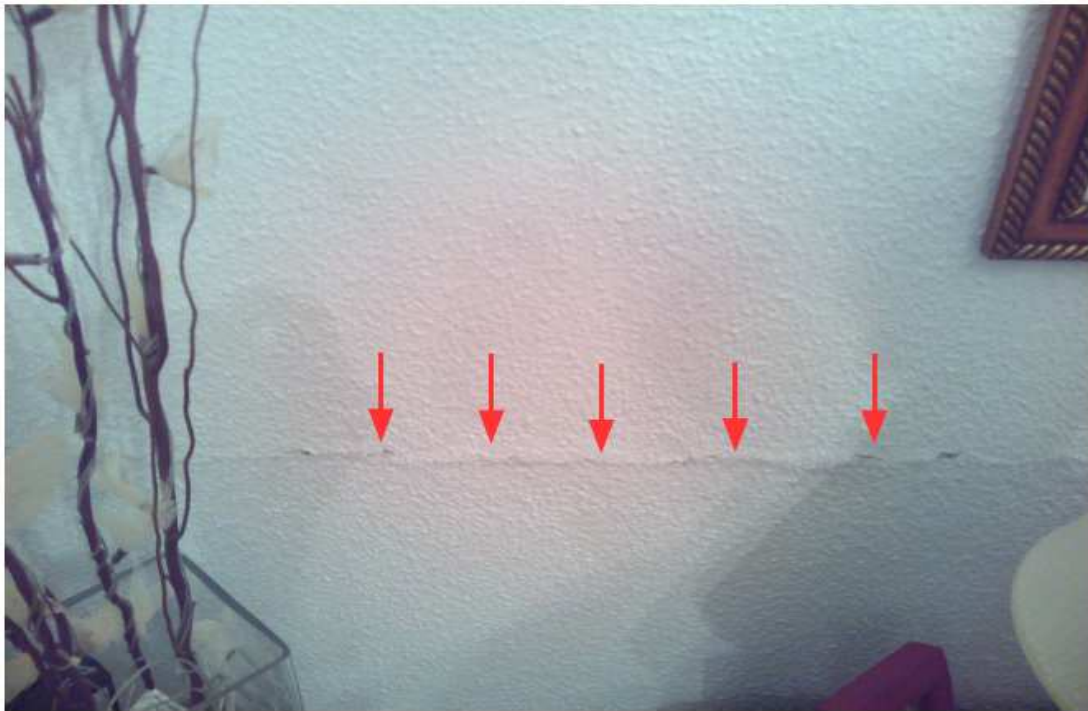
Figura 5.2.24: Grieta horizontal en muro de fábrica de ladrillo en patología PC-11.

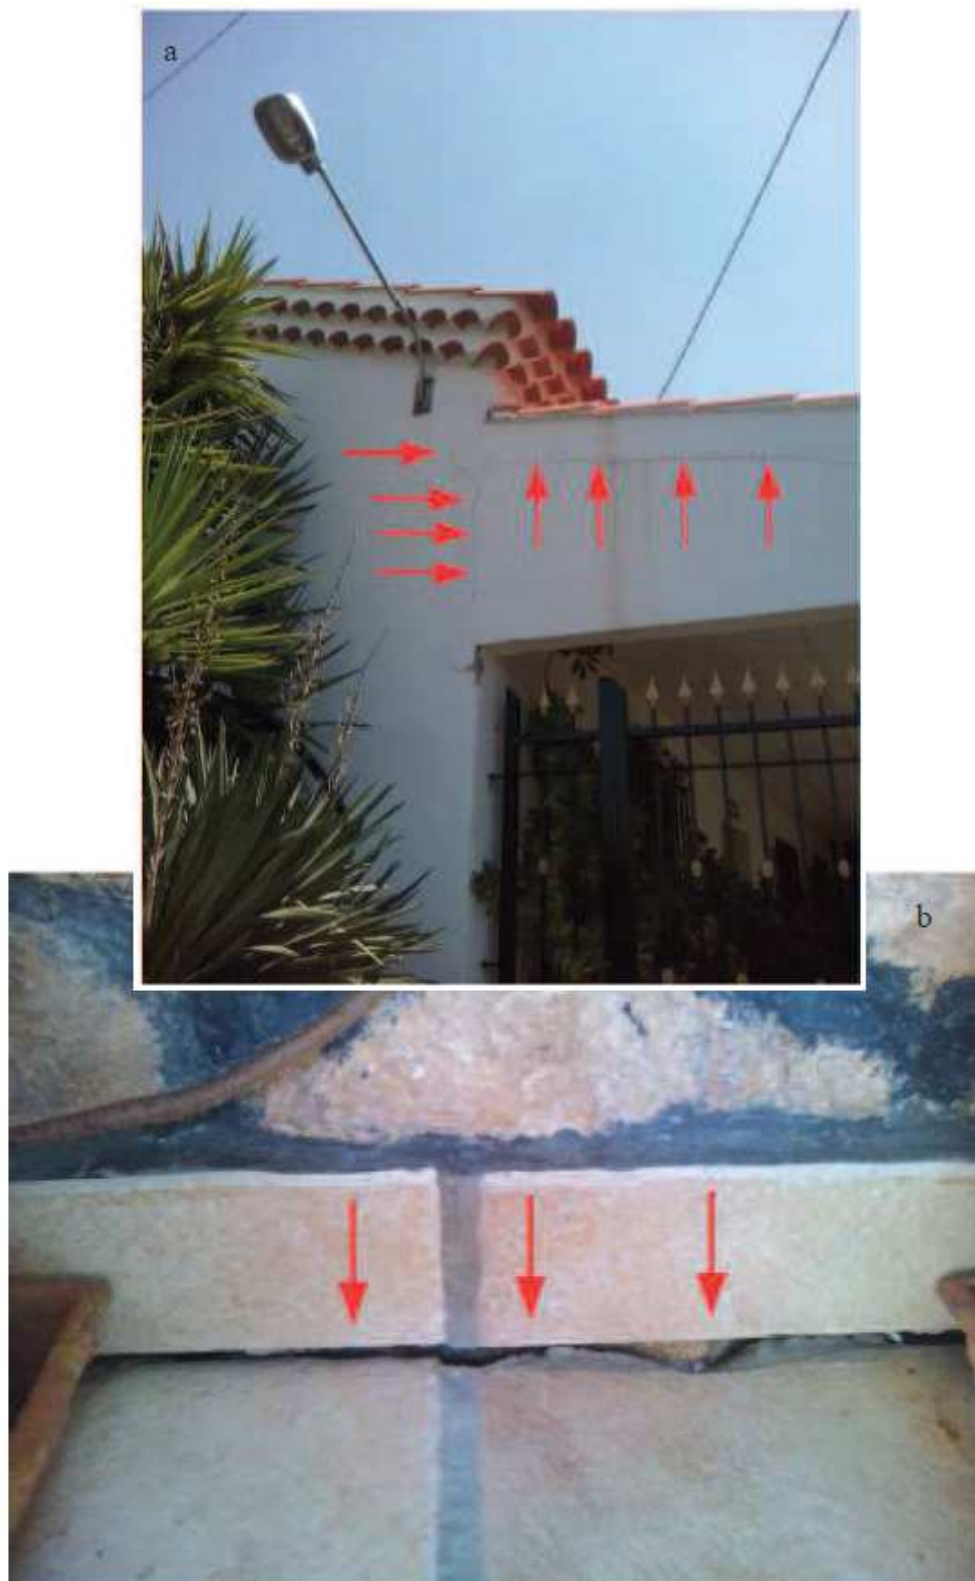
Figura 5.2.26: Patología PC-12. Grietas en porche, (a) en empotramiento de porche en vivienda, y (b) entre solado de porche y muro de carga de vivienda.

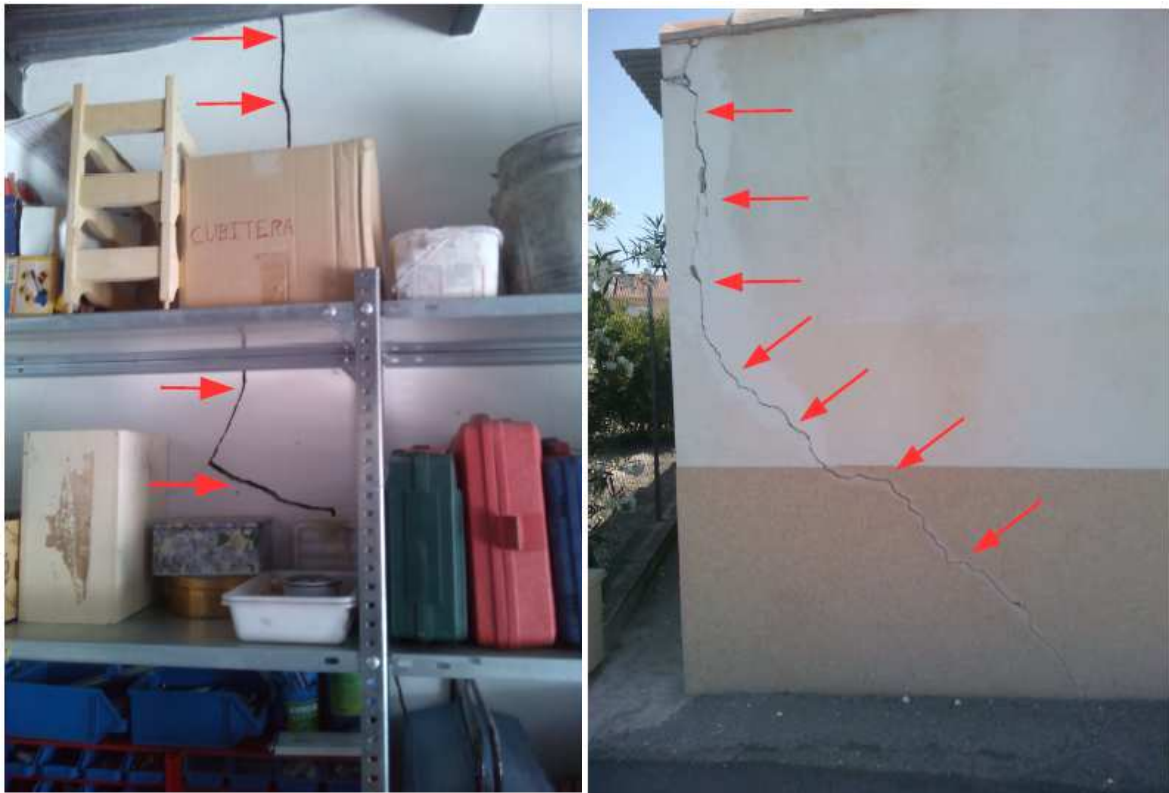
Figura 5.2.27: PC-13. Grietas en almacén de la Vivienda 1. (a) Grieta vertical desde el interior. (b) Grieta a 45° en encuentro de muro de arriostramiento y muro de carga, desde el exterior. (c). Grieta horizontal desde el interior.

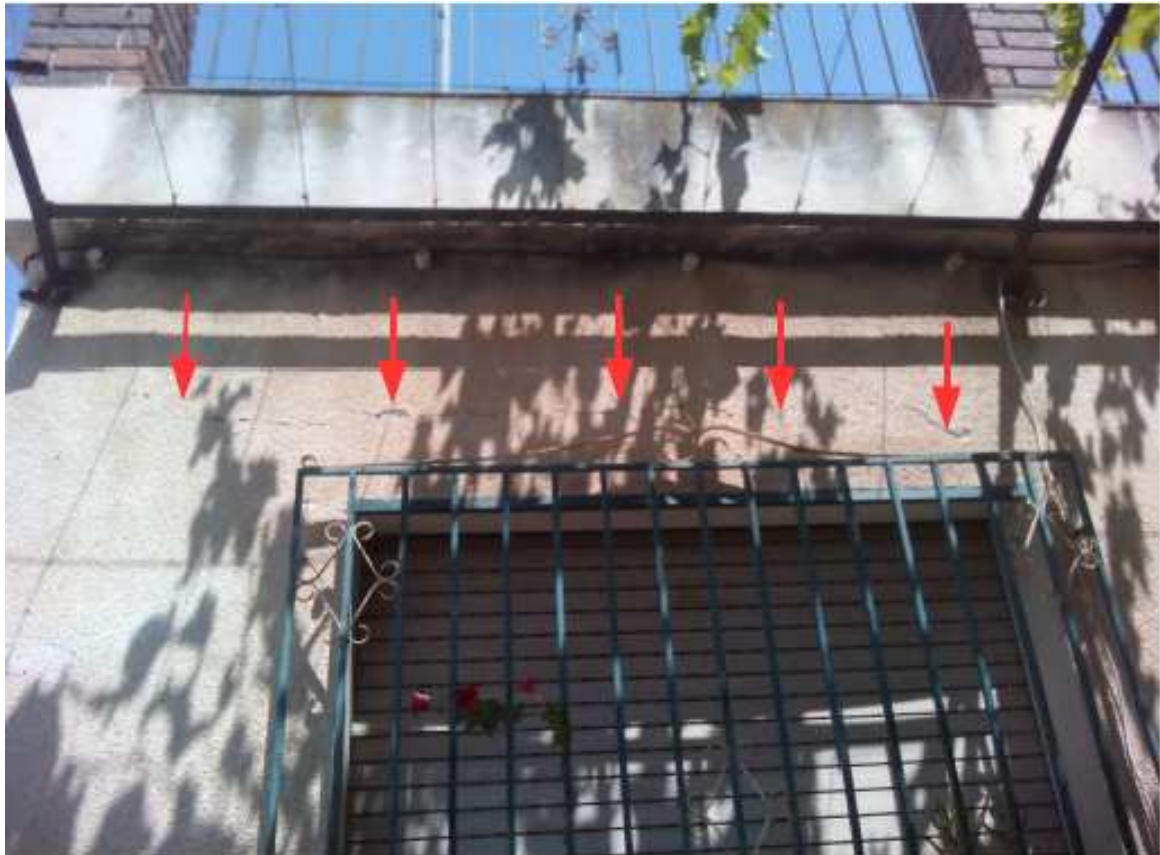
Figura 5.2.28: Patología PC-14. Grieta horizontal en muro de carga de Vivienda 2.

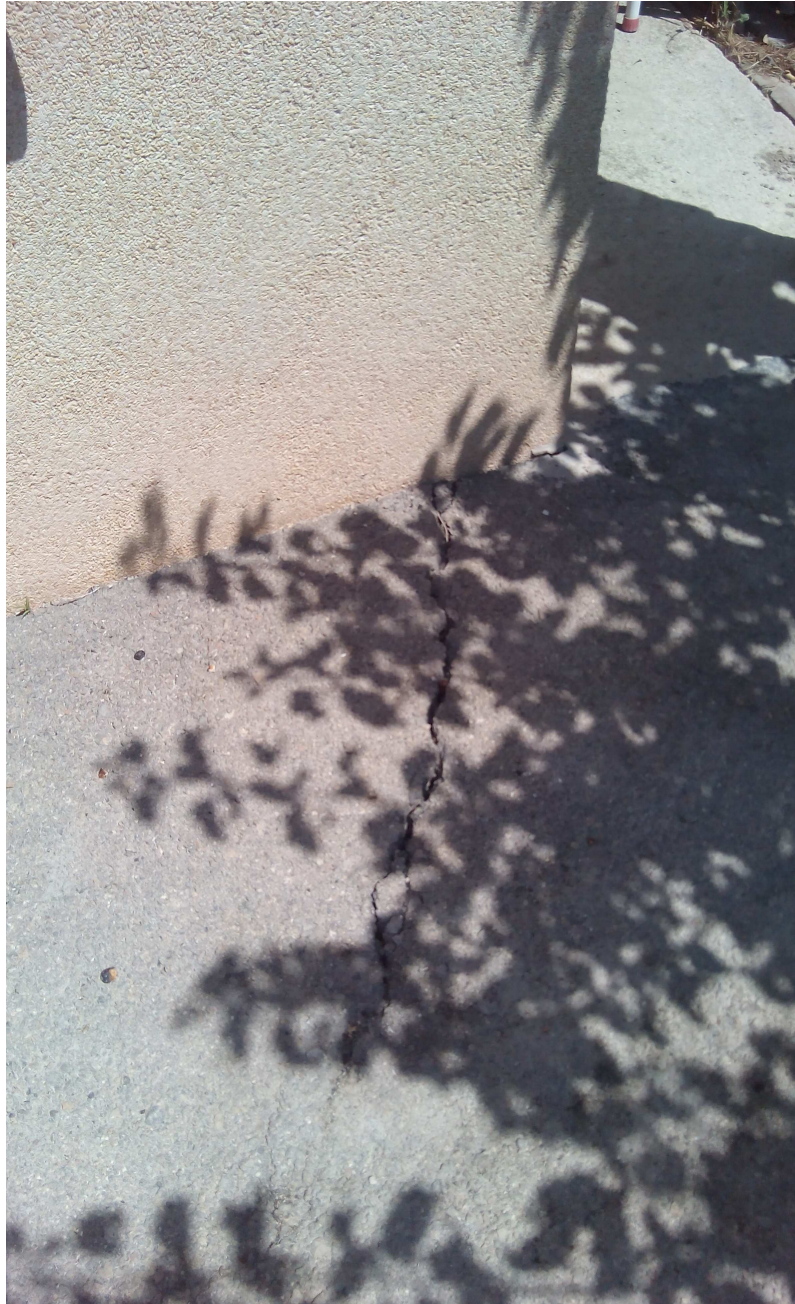
Figura 5.2.29: Grieta en el asfalto junto a almacén de vivienda (PC-13). Fuente: elaboración propia.

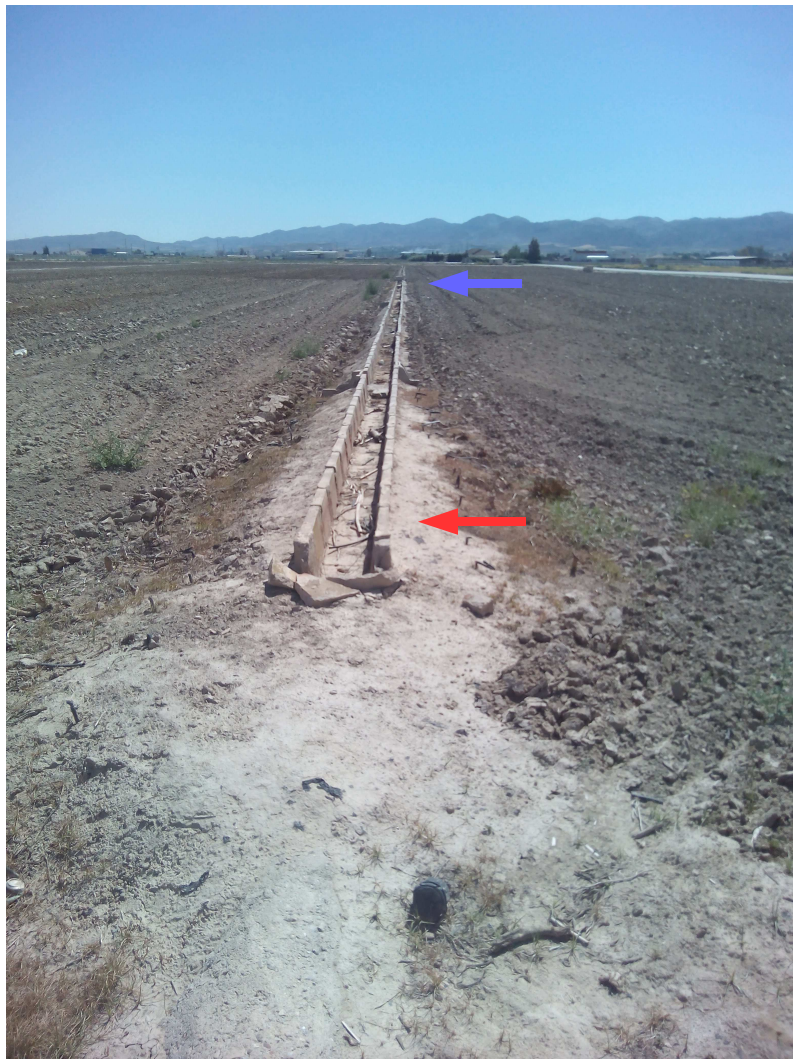
Figura 5.4.5: Imagen de la incidencia IT-02, con parcela a la izquierda y elevación del canal. La flecha roja indica canal elevado, la flecha azul canal semienterrado.

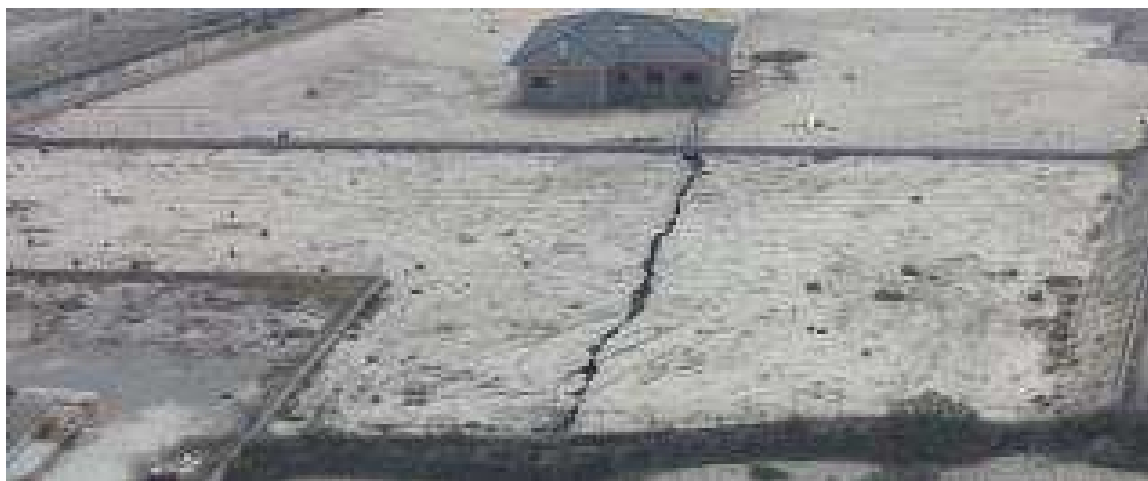
Figura 5.4.10: Vista aérea de un tramo de la grieta de incidencia IT-03. Fuente: laopiniondemurcia.es

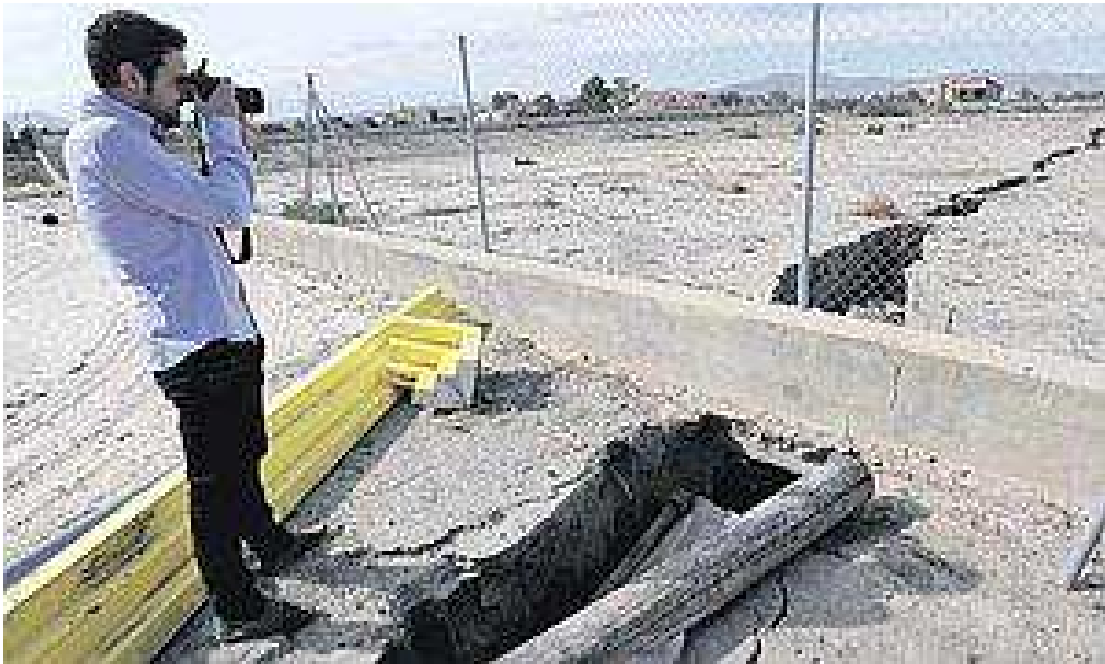
Figura 5.4.11: Detalle de la grieta de El Esparragal pasando por debajo de un muro de cerramiento de parcela. Fuente: laverdad.es

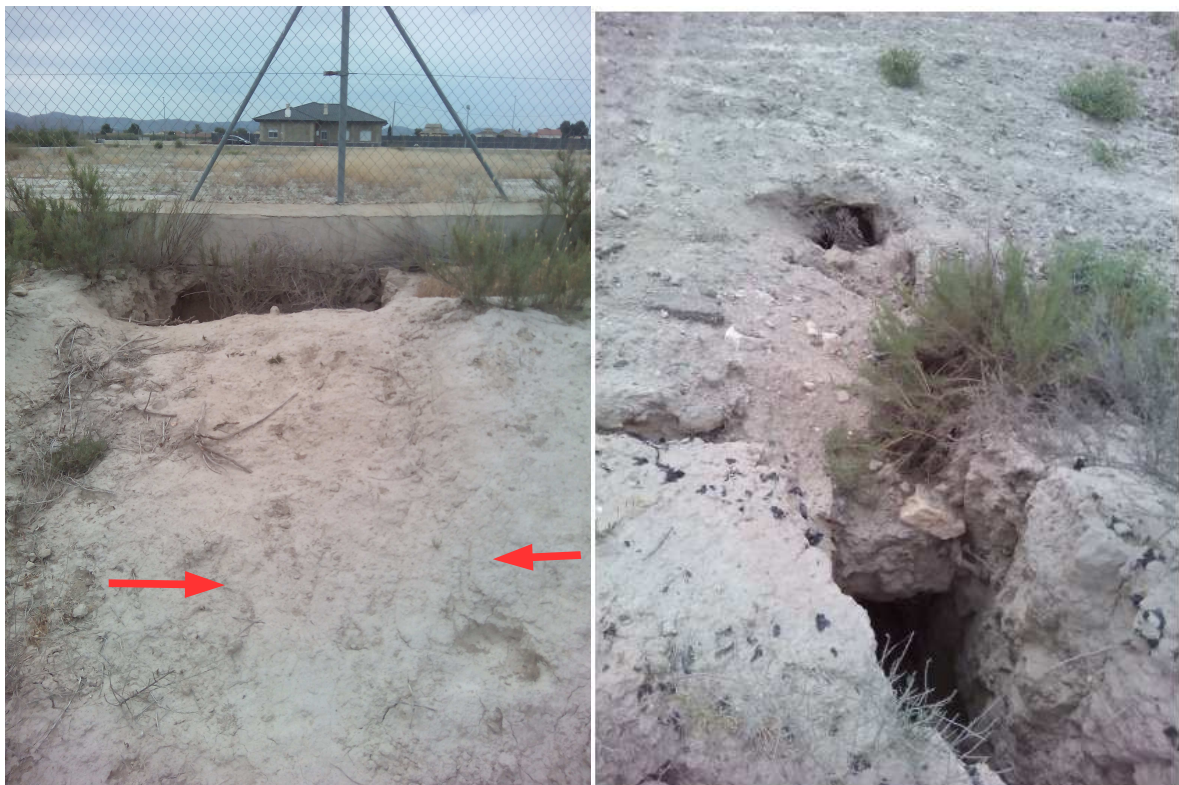
Figura 5.4.14: Imágenes del estado actual de la grieta de El Esparragal. A la derecha detalle de socavón. Al la izquierda se aprecia hundimiento en la traza de la grieta.

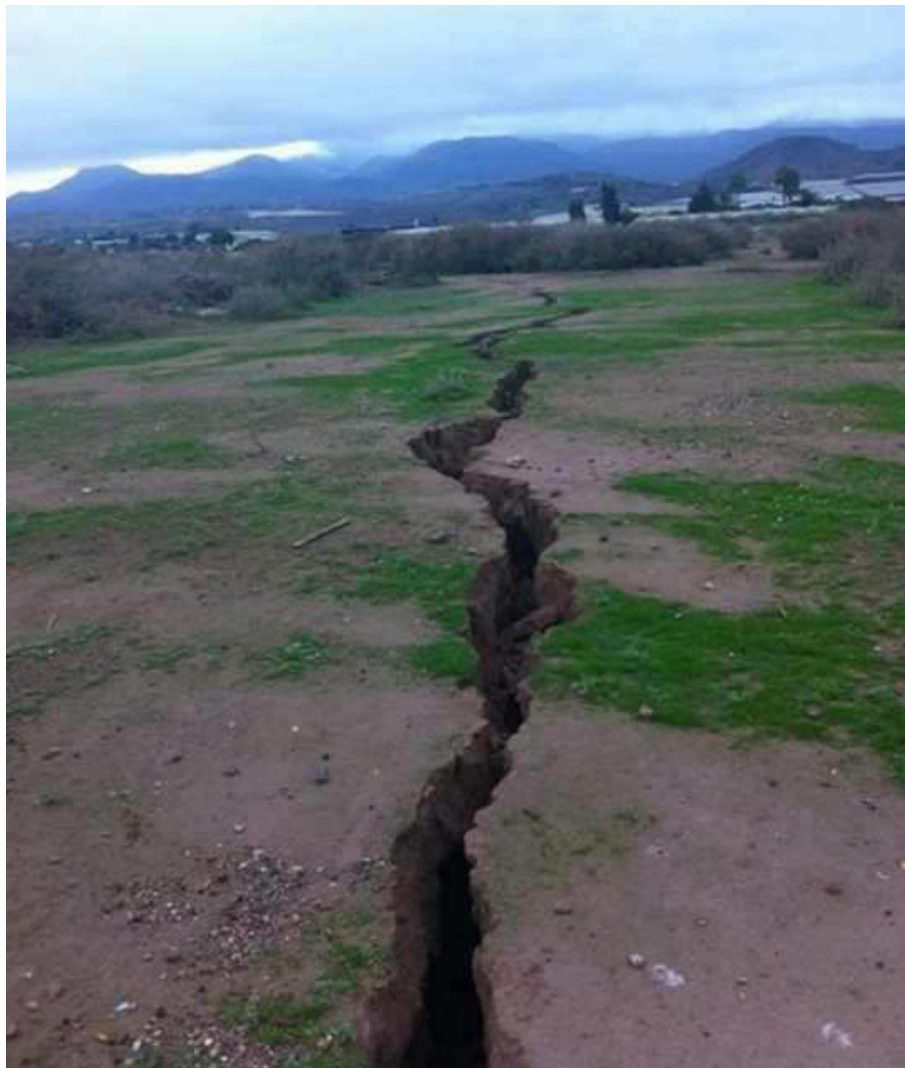
Figura 5.4.15: Imagen de la grieta aparecida en el polígono industrial "El Saladar" de Totana. Fuente: Villatri informaciones.

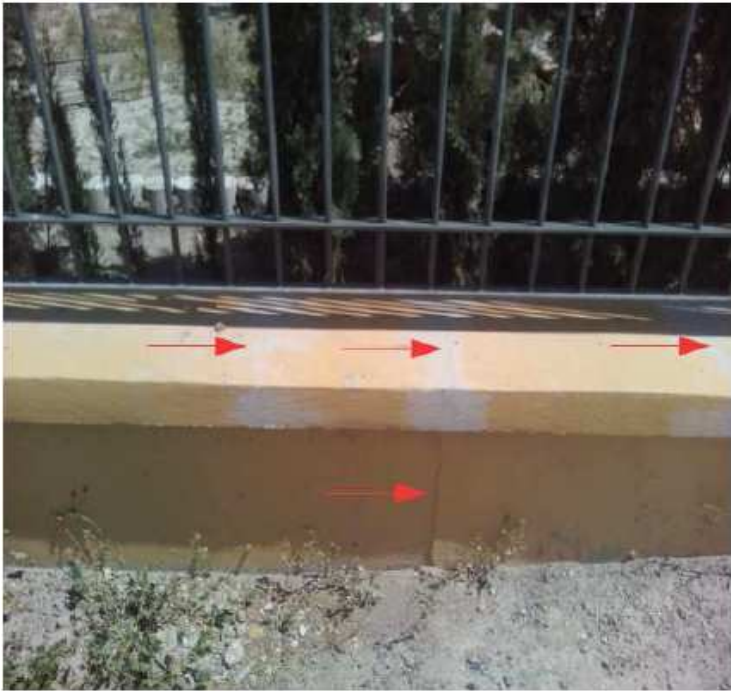
<b>FICHA Nº 4</b>		
<b>CATEGORÍA</b>	Patologías en construcciones	
<b>DESCRIPCIÓN</b>	Desplazamiento y giro en junta estructural de estructura de paso bajo RM-11	
<b>IDENTIFICACIÓN</b>	<b>PC-04</b>	
<b>LOCALIZACIÓN</b>	Pedanía de Campillo	
<b>COORDENADAS GEOGRÁFICAS</b>	Latitud	Longitud
	37,603333 N	1,69027 W
<b>COORDENADAS UTM</b>	X	Y
	615559	4166187
<b>Fecha de construcción</b>	<b>Aparición de incidencias</b>	<b>Reparaciones / Actuaciones</b>
Década de 1990	Sin datos	No
<b>CARACTERÍSTICAS</b>		
Junta estructural entre estructura principal y muro de contención de terraplén, en estructura de paso inferior de RM-11, de hormigón armado.		
<b>VALORES DE SUBSIDENCIA</b>	<b>Hundimiento medio (m)</b>	<b>Distorsión media</b>
	-1,90	0,000491 (alta)
<b>DETALLE DE LAS PATOLOGÍAS</b>		
Se ha producido un desplazamiento en la base de 50 mm, mientras que en coronación supera los 150 mm. Teniendo en cuenta que la altura es de 5,50 m, supone una distorsión angular de 0,018. El plano en que se han producido desplazamiento y giro es perpendicular a las isolíneas de subsidencia en dirección SE-NO.

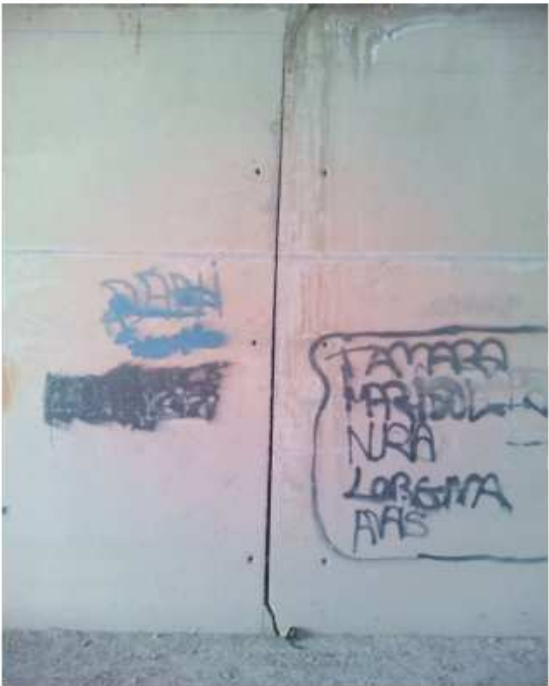
<b>FICHA Nº 7</b>		
<b>CATEGORÍA</b>	Patologías en construcciones	
<b>DESCRIPCIÓN</b>	Grieta a 45° en aleta de contención de terraplenes de estructura de paso bajo RM-11	
<b>IDENTIFICACIÓN</b>	PC-07	
<b>LOCALIZACIÓN</b>	Pedanía de Campillo	
<b>COORDENADAS GEOGRÁFICAS</b>	Latitud	Longitud
	37,633611 N	1,684167 W
<b>COORDENADAS UTM</b>	X	Y
	616102	4165979
<b>Fecha de construcción</b>	<b>Aparición de incidencias</b>	<b>Reparaciones / Actuaciones</b>
Década de 1990	Sin datos	No
<b>CARACTERÍSTICAS</b>		
Muro de contención (aleta) de hormigón armado en estructura de paso de RM-11.		
<b>VALORES DE SUBSIDENCIA</b>	<b>Hundimiento medio (m)</b>	<b>Distorsión media</b>
	-2,22	0,000125 (baja)
<b>DETALLE DE LAS PATOLOGÍAS</b>		
Se observa una grieta a 45° por arco de descarga, en una de las aletas de contención de terraplenes de la estructura. La grieta recorre el elemento de arriba a abajo, de derecha a izquierda. Este tipo de grietas no es común en estructuras de hormigón armado, lo que indica un importante asiento del terreno, que puede deberse a subsidencia.

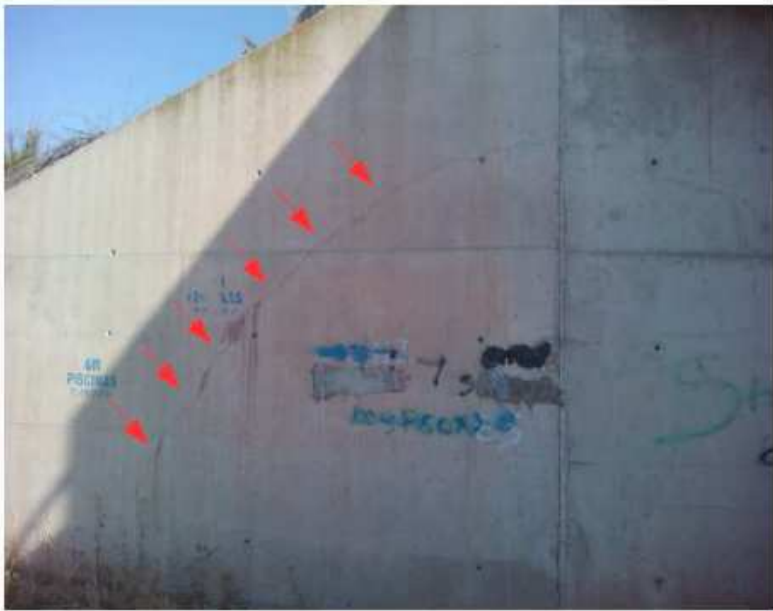
<b>FICHA Nº 8</b>		
<b>CATEGORÍA</b>	Patologías en construcciones	
<b>DESCRIPCIÓN</b>	Desplazamiento relativo de elementos estructurales perpendiculares en junta estructural de estructura de paso bajo RM-11	
<b>IDENTIFICACIÓN</b>	PC-08	
<b>LOCALIZACIÓN</b>	Pedanía de Campillo	
<b>COORDENADAS GEOGRÁFICAS</b>	Latitud	Longitud
	37,617778 N	1.673056 W
<b>COORDENADAS UTM</b>	X	Y
	617107	416423
<b>Fecha de construcción</b>	<b>Aparición de incidencias</b>	<b>Reparaciones / Actuaciones</b>
Década de 1990	Sin datos	No
<b>CARATERÍSTICAS</b>		
Junta estructural de encuentro entre estructura principal y muro de contención de terraplén en estructura de paso de RM-11.		
<b>VALORES DE SUBSIDENCIA</b>	<b>Hundimiento medio (m)</b>	<b>Distorsión media</b>
	-1,10	0,000434 (media)
<b>DETALLE DE LAS PATOLOGÍAS</b>		
Como se observa en la imagen se ha producido un desplazamiento relativo de dos elementos estructurales de hormigón armado perpendiculares de una junta estructural, lo que ha provocado la rotura de las aristas de los elementos. El desplazamiento observado es compatible con un asiento diferencial provocado por subsidencia, en función de la localización de la estructura.

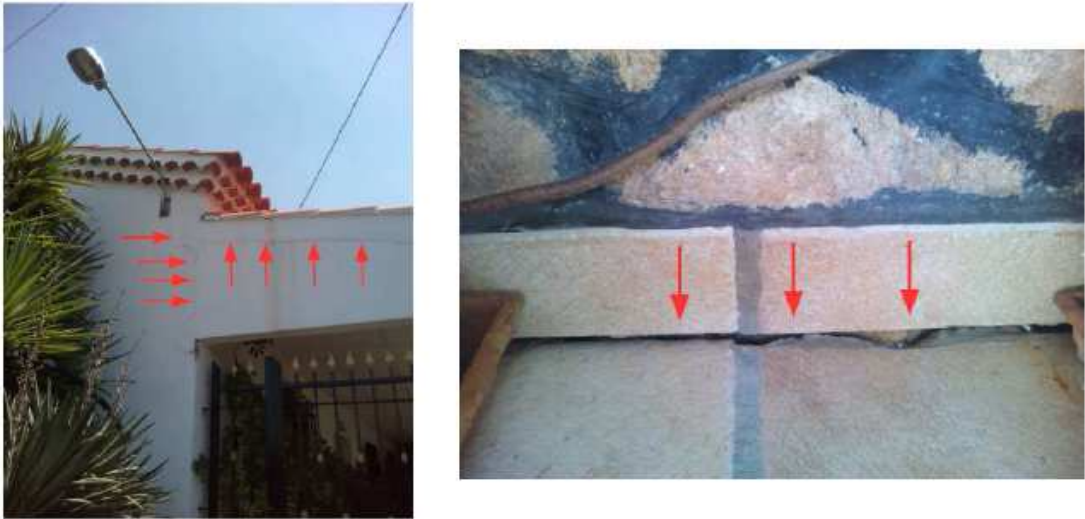
<b>FICHA Nº 13</b>		
<b>CATEGORÍA</b>	Patologías en construcciones	
<b>DESCRIPCIÓN</b>	Grietas en almacén de la vivienda de patología PC-11, en la pedanía de Pulgara	
<b>IDENTIFICACIÓN</b>	PC-13	
<b>LOCALIZACIÓN</b>	Pedanía de Pulgara	
<b>COORDENADAS GEOGRÁFICAS</b>	Latitud	Longitud
	37,664642.N	1,679148 W
<b>COORDENADAS UTM</b>	X	Y
	616496	4169428
<b>Fecha de construcción</b>	<b>Aparición de incidencias</b>	<b>Reparaciones / Actuaciones</b>
1997	Mayo 2011	No
<b>CARATERÍSTICAS</b>		
Almacén de la vivienda de patología PC-11, mediante obra de fábrica de ladrillo sobre somera cimentación superficial mediante zapata corrida.		
<b>VALORES DE SUBSIDENCIA</b>	<b>Hundimiento medio (m)</b>	<b>Distorsión media</b>
	-0,98	0,001 (alta)
<b>DETALLE DE LAS PATOLOGÍAS</b>		
Diversas grietas a 45°, horizontales y verticales en los muros del almacén.		
<b>DESCRIPCIÓN GRÁFICA</b>
